RA8803 / RA8822

LCD 控制器

常见使用问题及说明

Preliminary Version 1.0

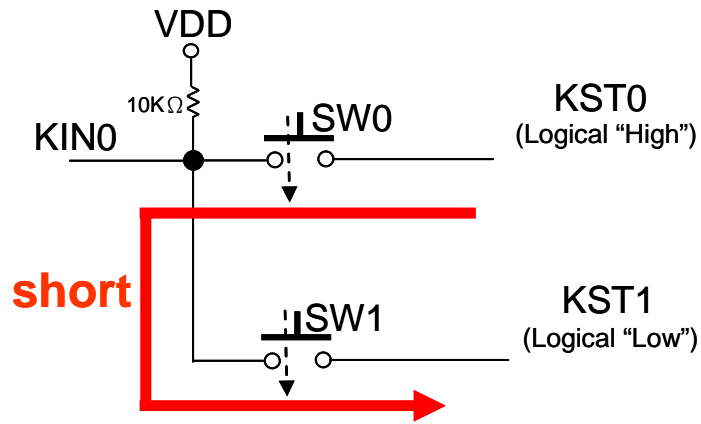
图 2-2

在使用 2x strobes and 1x input mode 时，同时按下 SW0 以及 SW1 可能导致短路的现象发生，这是由于 KST0 以及 KST1 等扫描信号在同一时间内是属于不同的逻辑准位，因此不可以同步地一起按下两个按键。我们会建议使用者修改上述的电路为 1x strobe and 2x inputs (图 2-3)，或参考下述建议的 2x strobe and 1x input circuit 去避免前述的错误问题。

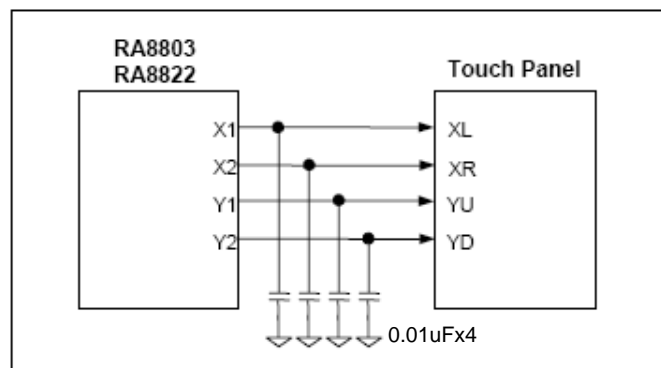
图 4-1 : RA8803/22 触控屏幕电路

当在使用 RA8803/22 的 Touch Panel 功能时，[C1h]的 bit6(ADET) 读出来观察发现其值恒为 1，代表触控屏一直有触摸事件发生，发生的原因可能为外部噪声干扰造成误判的结果，建议可在 RA8803/22 的 Pin28(X1)这根脚加上一个上拉电阻(约 51K)，就可以避免此状况发生。

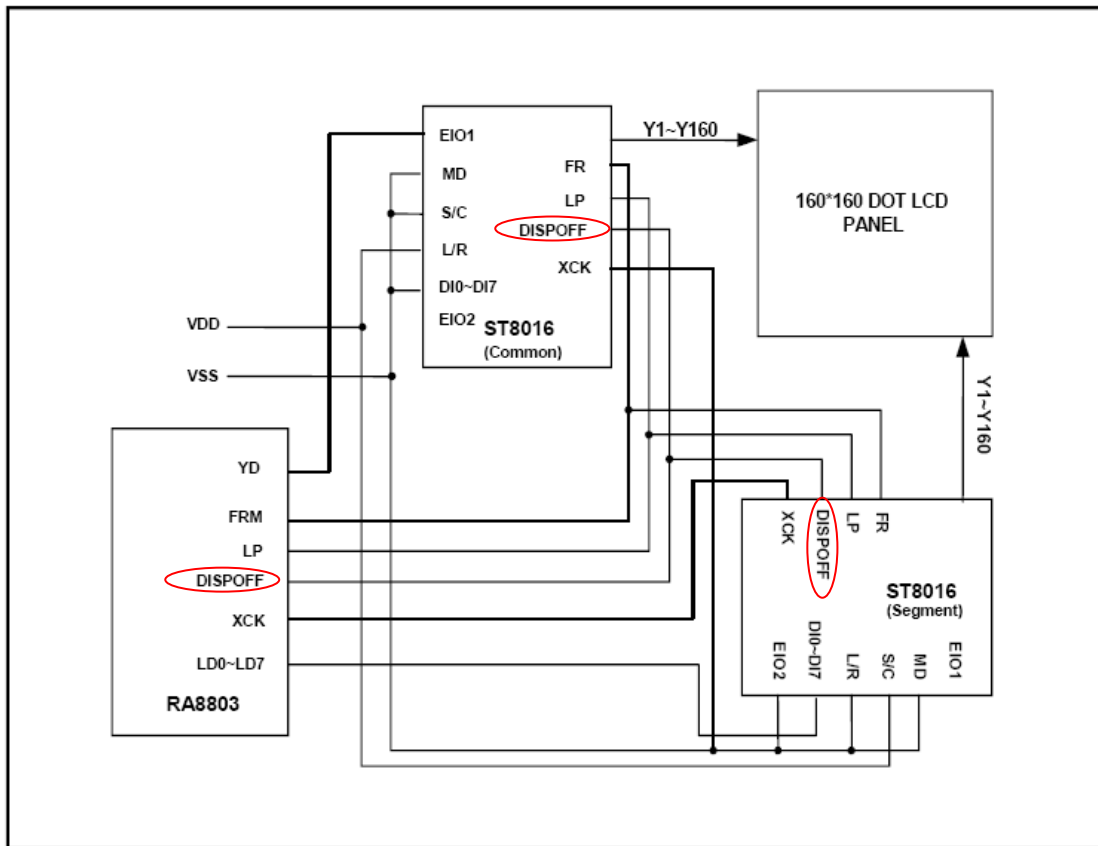
图 5-1 : RA8803/22 与 LCD Driver 的接线图

此类状况可能为 Driver 的 DISPOFF Pin 被直接接到 VDD 造成 Display Always ON，所以在 Module Power ON 时，RA8803/22 在做 Hardware Reset，但内部 PLL 未达到工作频率，在尚未给予 Drive 适当的液晶翻转交流讯号 FRM，所造成的直流驱动现象!!一般应用都是在完成上述相关动作后，才会将 LCD 的显示功能打开，因此建议可将 Driver 的 DISPOFF Pin 拉出与 Controller 连接在一起，由 Controller 控制液晶的显示，才可以完全避免此类状况!! 相关应用请参考下图：

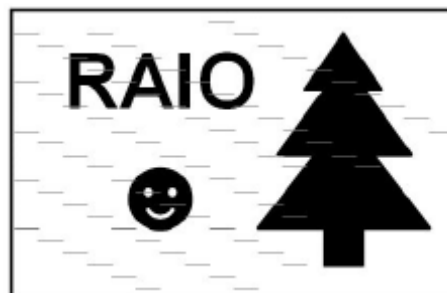
图 5-2 : 雪花示意图

当 RA8803/22 内部的逻辑电路在执行扫描任务时, 同时 MPU 对 RA8803/22 Display RAM 做数据的存取, 显示屏的扫描数据将被干扰造成错误, 因此会在显示屏上显示多余的杂点, 称之为「雪花」。为了减少或避免雪花问题, 以下有两点建议事项:

建议一: 透过缓存器 REG[90h] Shift Clock Control Register(SCCR) 调高屏幕更新频率(Frame rate)。

建议二: 在不影响人眼观看显示屏的最佳效果下, 请减少对 RA8803/22 频繁的读写。

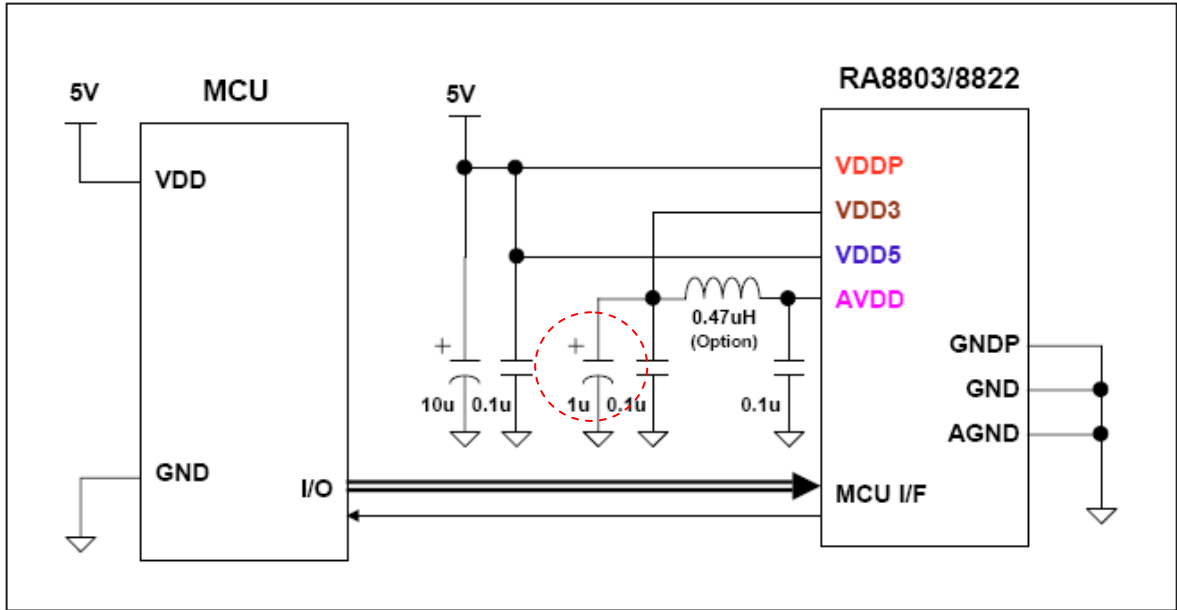
图 5-4 : 5V 电源应用电路

当 PIN 19 (VDD3)输入 3.3V，PIN20(VDD5)浮接→显示正常。

当 PIN 19 (VDD3)浮接，PIN20(VDD5)输入 5V→显示字型缺点。

此现象通常是发生在使用 RA8803/22 的 5V 电源系统，Pin19(VDD3) 浮接，没有并上一个 1uF 的稳压电容，导致 RA8803/22 内部电源不稳定所产生的现象，所以当有文字缺点的现象，我们建议在 Pin19(VDD3)并上一个 1uF 电容，就可以有效的解决此问题，请参考以下相关电路：
