RA8803 / RA8822

LCD 控制器

常见使用问题及说明

Preliminary Version 1.1

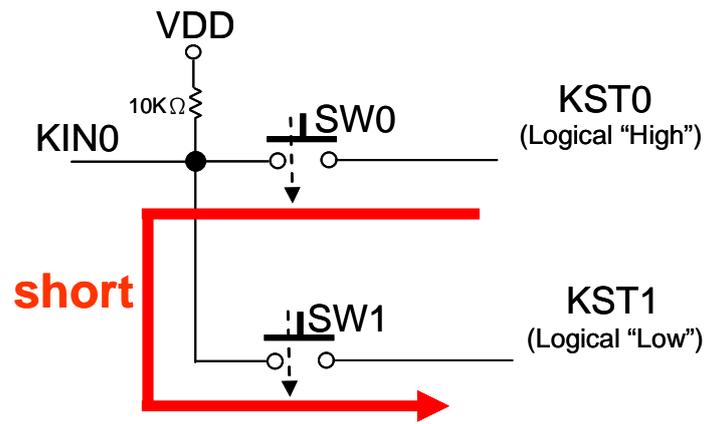
图 2-2

在使用 2x strobes and 1x input mode 时，同时按下 SW0 以及 SW1 可能导致短路的现象发生，这是由于 KST0 以及 KST1 等扫描信号在同一时间内是属于不同的逻辑准位，因此不可以同步地一起按下两个按键。我们会建议使用者修改上述的电路为 1x strobe and 2x inputs (图 2-3)，或参考下述建议的 2x strobe and 1x input circuit 去避免前述的错误问题。

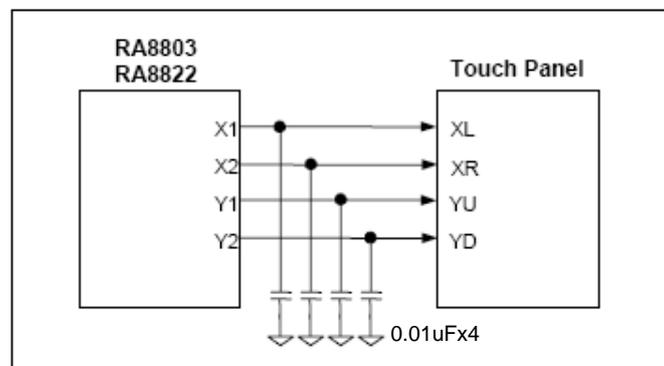
图 4-1 : RA8803/22 触控屏幕电路

当在使用 RA8803/22 的 Touch Panel 功能时，[C1h]的 bit6(ADET) 读出来观察发现其值恒为 1，代表触控屏一直有触摸事件发生，发生的原因可能为外部噪声干扰造成误判的结果，建议可在 RA8803/22 的 Pin28(X1)这根脚加上一个上拉电阻(约 51K)，就可以避免此状况发生。

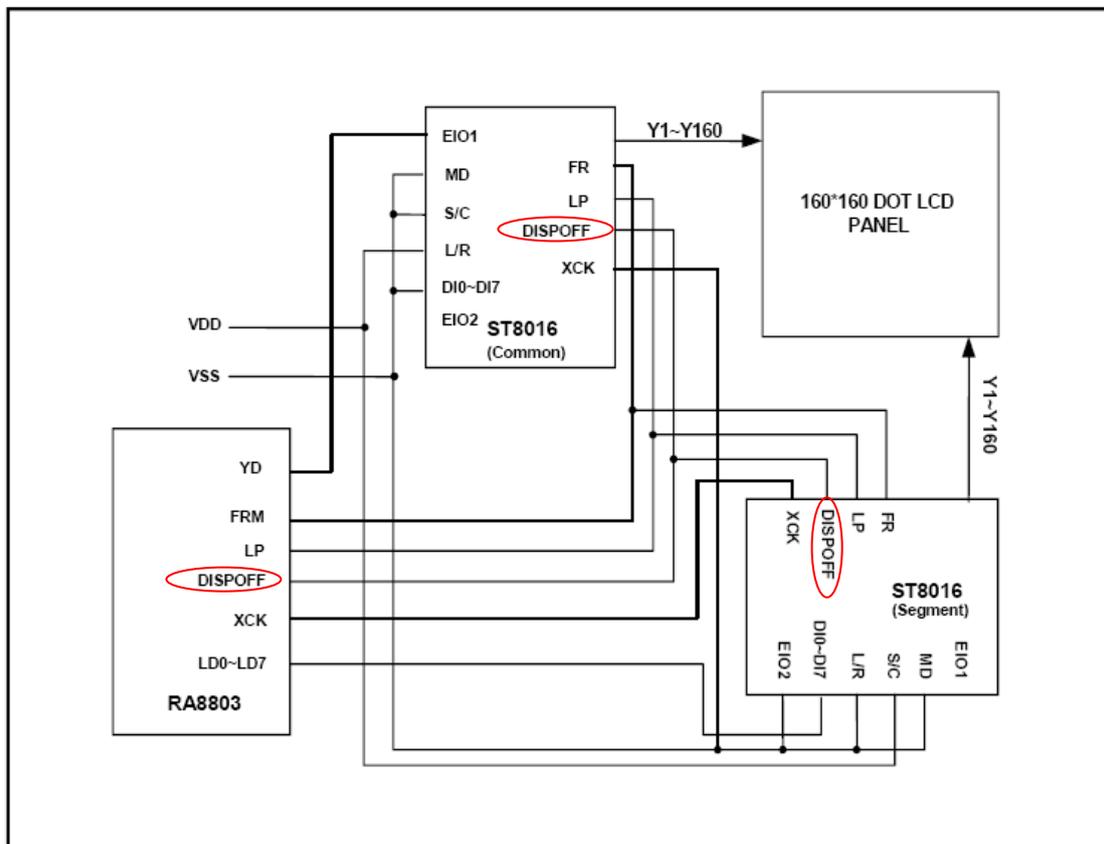
图 5-1 : RA8803/22 与 LCD Driver 的接线图

此类状况可能为 Driver 的 DISPOFF Pin 被直接接到 VDD 造成 Display Always ON，所以在 Module Power ON 时，RA8803/22 在做 Hardware Reset，但内部 PLL 未达到工作频率，在尚未给予 Drive 适当的液晶翻转交流讯号 FRM，所造成的直流驱动现象!!一般应用都是在完成上述相关动作后，才会将 LCD 的显示功能打开，因此建议可将 Driver 的 DISPOFF Pin 拉出与 Controller 连接在一起，由 Controller 控制液晶的显示，才可以完全避免此类状况!! 相关应用请参考下图：

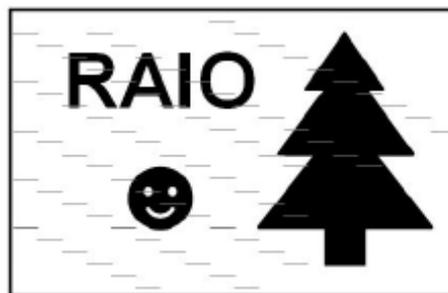
图 5-2 : 雪花示意图

当 RA8803/22 内部的逻辑电路在执行扫描任务时, 同时 MPU 对 RA8803/22 Display RAM 做数据的存取, 显示屏的扫描数据将被干扰造成错误, 因此会在显示屏上显示多余的杂点, 称之为「雪花」。为了减少或避免雪花问题, 以下有两点建议事项:

建议一: 透过缓存器 REG[90h] Shift Clock Control Register(SCCR) 调高屏幕更新频率(Frame rate)。

建议二: 在不影响人眼观看显示屏的最佳效果下, 请减少对 RA8803/22 频繁的读写。

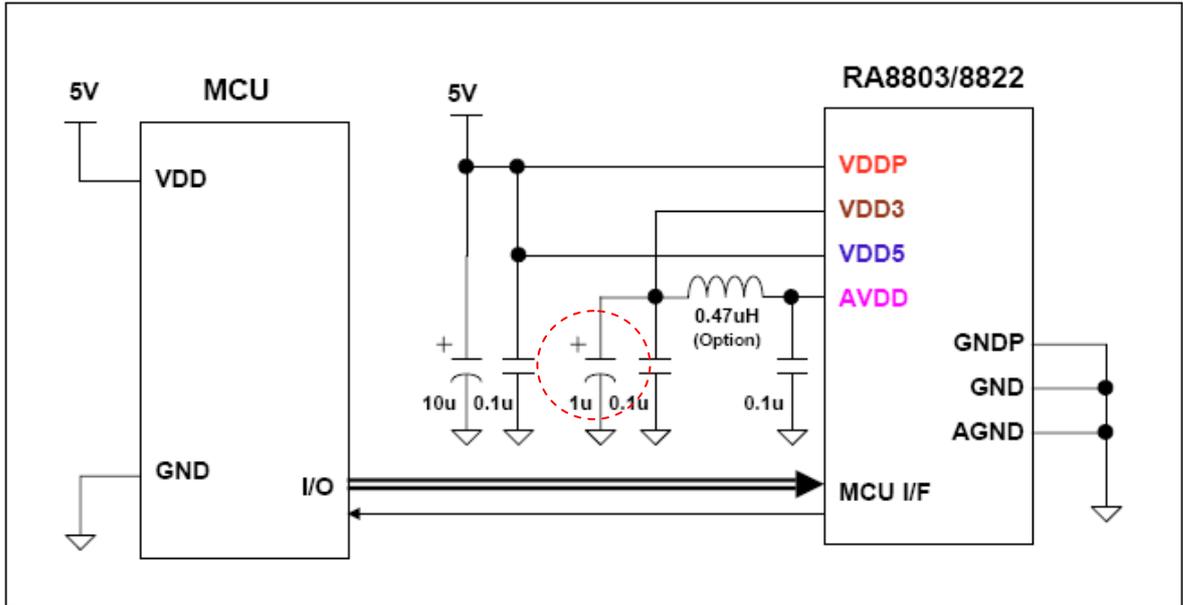
图 5-4 : 5V 电源应用电路

当 PIN 19 (VDD3)输入 3.3V，PIN20(VDD5)浮接→显示正常。

当 PIN 19 (VDD3)浮接，PIN20(VDD5)输入 5V→显示字型缺点。

此现象通常是发生在使用 RA8803/22 的 5V 电源系统，Pin19(VDD3) 浮接，没有并上一个 1uF 的稳压电容，导致 RA8803/22 内部电源不稳定所产生的现象，所以当有文字缺点的现象，我们建议在 Pin19(VDD3)并上一个 1uF 电容，就可以有效的解决此问题，请参考以下相关电路：

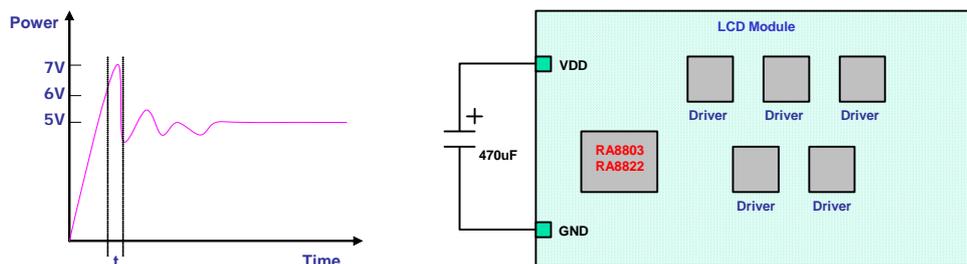
图 5-5

同时过高的瞬间电源突波或超过规格电压(6.5V) 时间过长也会造成损毁现象→ 可在模块的 VDD 与 GND 间加一大电容(470uF)或突波吸收器，避免 IC 或 LCD 模块损毁。

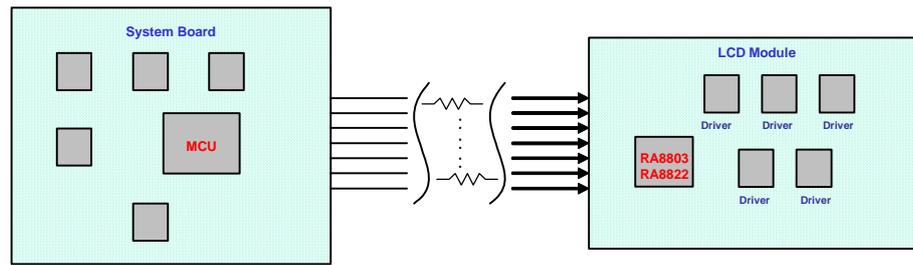
图 5-6

另一种会造成 IC 损毁是因为 EOS(Electrically Over Stress) 的原故，最好的避免方法是减短系统与模块端的 Cable 长度，或是串上 200ohm~1Kohm 电阻：
