# **RAIO**

# RA8803 / RA8822

LCD 控制器

常見使用問題及說明

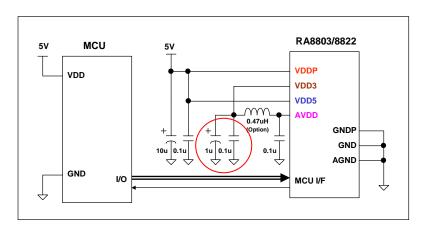
圖 1-4

- ◆ 3V 與 5V 的模組在接線上略有不同,請參考應用手冊第 B-2 節電源(Power)應用電路。
- ◆ 當 RA8803/8822 工作於 5V 的系統時,為了增加 VDD 的穩定性,必須在 VDD 上外加 一 1μF 和 0.1μF 的電容。如下圖或應用手冊第 B-2-3 節 5V 電源應用電路。

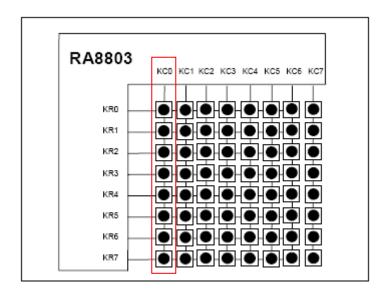
Keyscan 功能在 RA8803/22 Sleep Mode 時,只開放 KC0 做掃瞄動作,因此只有當按下 ROW 0 這排按鍵,才可以將系統喚醒。

圖 2-1: Key Scan 示意圖

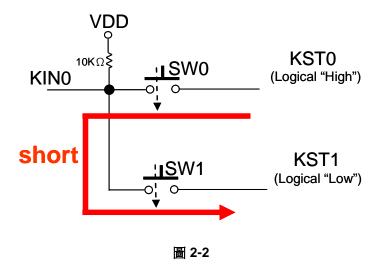
圖 2-3

在使用 2x strobes and 1x input mode 時,同時按下 SW0 以及 SW1 可能導致短路的現象發生,這是由於 KST0 以及 KST1 等掃瞄信號在同一時間內是屬於不同的邏輯準位,因此不可以同步地一起按下兩個按鍵。我們會建議使用者修改上述的電路為 1x strobe and 2x inputs (圖 2-3),或參考下述建議的 2x strobe and 1x input circuit 去避免前述的錯誤問題。

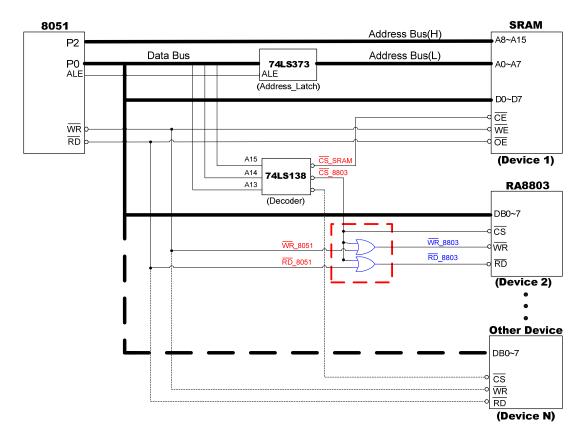
可以的,建議您在使用此模式運作時,請將 MCU 的/RD 與/WR 兩根控制信號腳各加上一級 OR 閘 (74LS32)並與 RA8803/22 的/CS 信號接腳做 OR 運算,以防止 RA8803/22 與其它元件在共用 BUS 的情況下,可能產生的誤動作情形。詳細相關應用請參考 RA8803\_RA8822\_AP\_v26\_Chi 2-5 節第 16 頁....

圖 3-1:8051 總線模式示意圖

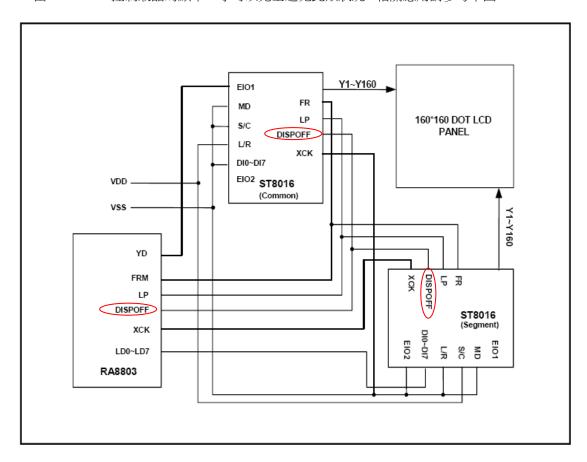
此類狀況可能為 Driver 的 DISPOFF Pin 被直接接到 VDD 造成 Display Always ON,所以在 Module Power ON 時,RA8803/22 在做 Hardware Reset,但內部 PLL 未達到工作頻率,在尚未給予 Drive 適當的液晶翻轉交流訊號 FRM,所造成的直流驅動現象!!一般應用都是在完成上述相關動作後,才會將 LCD 的顯示功能打開, 因此建議可將 Driver 的 DISPOFF Pin 拉出與 Controller 連接在一起,由 Controller 控制液晶的顯示,才可以完全避免此類狀況!! 相關應用請參考下圖:

圖 5-1: RA8803/22 與 LCD Driver 的接線圖

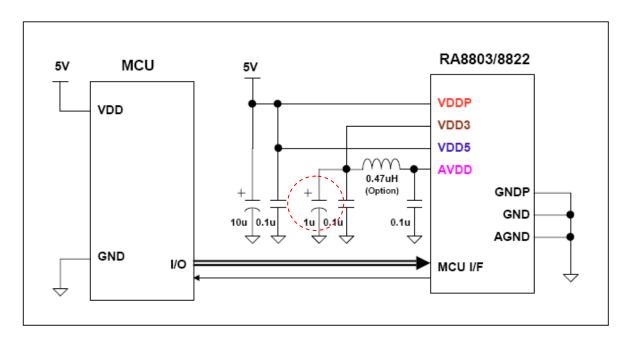
當 PIN 19 (VDD3)浮接,PIN20(VDD5)輸入 5V→顯示字型缺點。

此現象通常是發生在使用 RA8803/22 的 5V 電源系統, Pin19(VDD3) 浮接, 沒有並上一個 1uF 的穩壓電容, 導致 RA8803/22 內部電源不穩定所產生的現象, 所以當有文字缺點的現象, 我們建議在 Pin19(VDD3)並上一個 1uF 電容, 就可以有效的解決此問題, 請參考以下相關電路:

圖 5-4:5V 電源應用電路
